リコール届出番号	外一1396	リコール開始日	平成19年4月13日
不具合の部位（部品名）	走行装置		
基準不適合状態にあると認められる構造、装置又は性能の状況及びその原因	ホイールボルトの加工が不適切なため締結力が不足し、ボルトが緩むことがある。そのため、そのまま使用を続けると、ボルトが外れ、最悪の場合、ホイールが脱落するおそれがある。		
改善措置の内容	全車両、ホイールボルトを良品と交換する。		
不具合件数	0件	事故の有無	無し
発見の動機	本国メーカーからの情報による。		
自動車使用者及び自動車分解整備事業者に周知させるための措置	<ul style="list-style-type: none"> ・ 自動車使用者：ダイレクトメールで通知する。 ・ 自動車分解整備事業者：対象台数が極めて少数であり、使用者を把握しているので機関誌等への掲載は行なわない。 ・ 対策実施済車には、運転者席側ドア開口部のドアロックストライカー付近に外一1396のステッカーを貼付する。

改善箇所説明図

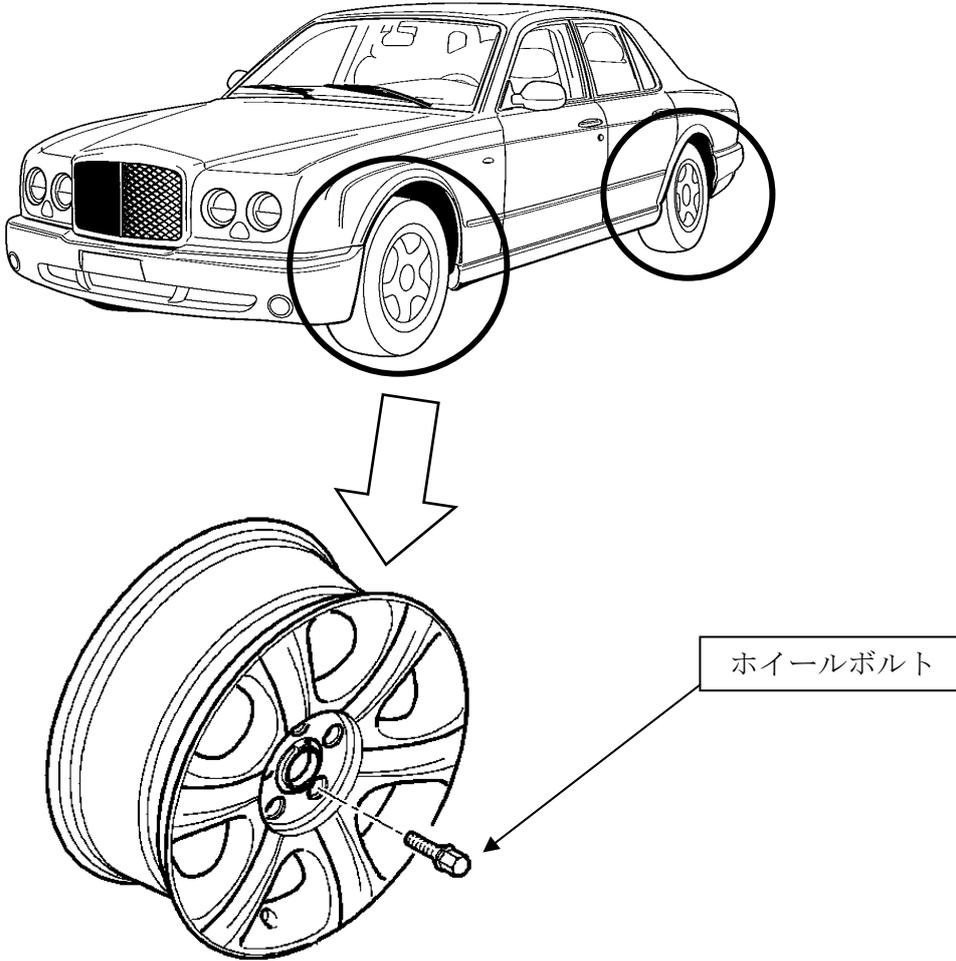
ボルトは各ホイールにつき5本、計20本使用されている

ホイールボルトの加工が不適切なため締結力が不足し、ボルトが緩むことがある。そのため、そのまま使用を続けると、ボルトが外れ、最悪の場合、ホイールが脱落するおそれがある。

全車両、ホイールボルトを良品と交換する。
