リコール届出日:令和3年3月11日

| リコール届出番号 | 外-3183 | リコール開始日 | 令和3年3月11日 |
| 不具合の部位(部品名) | 車体(ボディコンピューター) | | |

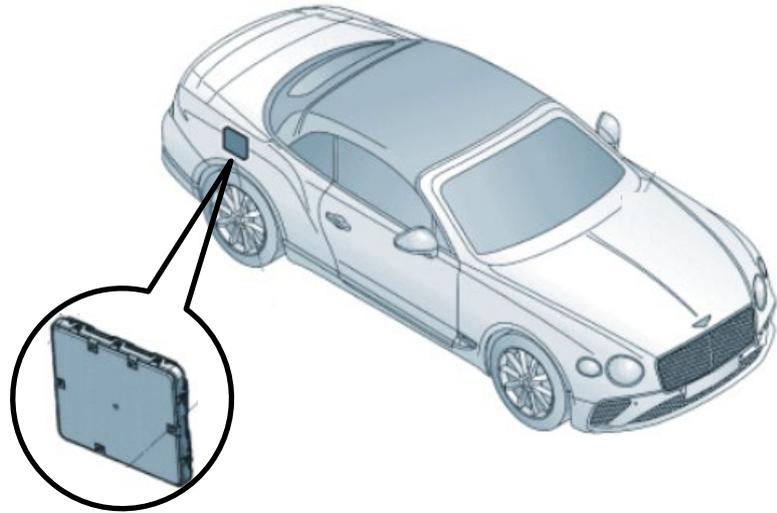
ボディコンピューター

コンバーチブル仕様において、ボディコンピューターのプログラムが不適切なため、リモコンキーでコンバーチブルルーフが開閉できる状態になっている。そのため、車両が見えない場所等からリモコンキーによって当該ルーフの開閉操作をした場合、乗員が当該ルーフに接触し、最悪の場合、挟まれて負傷するおそれがある。

全車両、ボディコンピューターのプログラムを書き換え、リモコンキーによるコンバーチブルルーフ操作機能を無効にし、取扱説明書の該当ページに機能変更後の説明を記載したステッカーを貼り付ける。

トノカバーの右側バンプストップに白色のペイントを塗布し識別とする。
