リコール届出日：令和6年10月10日

改善箇所説明図

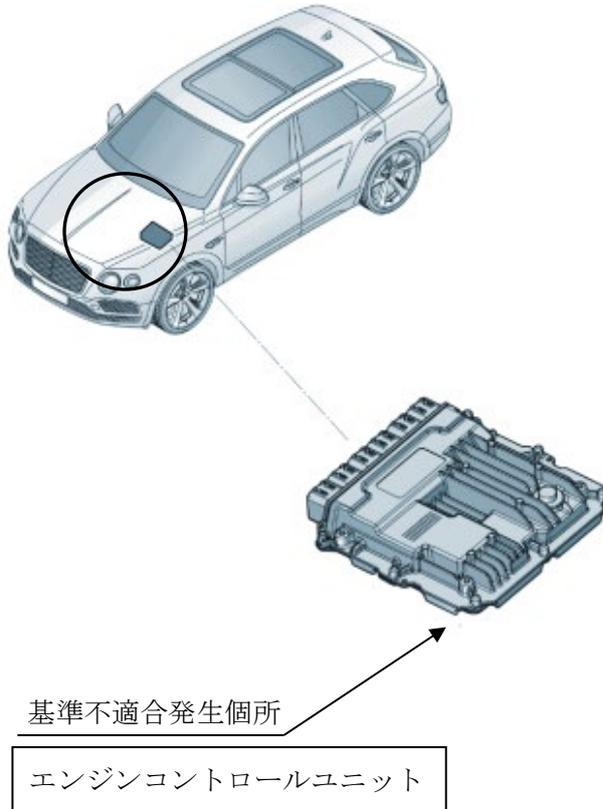
基準不適合発生箇所

エンジンコントロールユニット

エンジンコントロールユニットにおいて、故障診断プログラムが不適切なため、エンジン冷間時に回転数2,500rpm以上となる場合に正しくクランク角度を検出できず、失火検知診断が制限されることがある。そのため、失火を検知できず、エミッションコントロールシステム警告灯(MIL)が点灯しないおそれがある。

全車両、エンジンコントロールユニットを対策プログラムに書き換える。

識別： OBDポートに銀色のペイントを塗布する。
