改善対策届出日:令和元年6月5日

改善箇所説明図

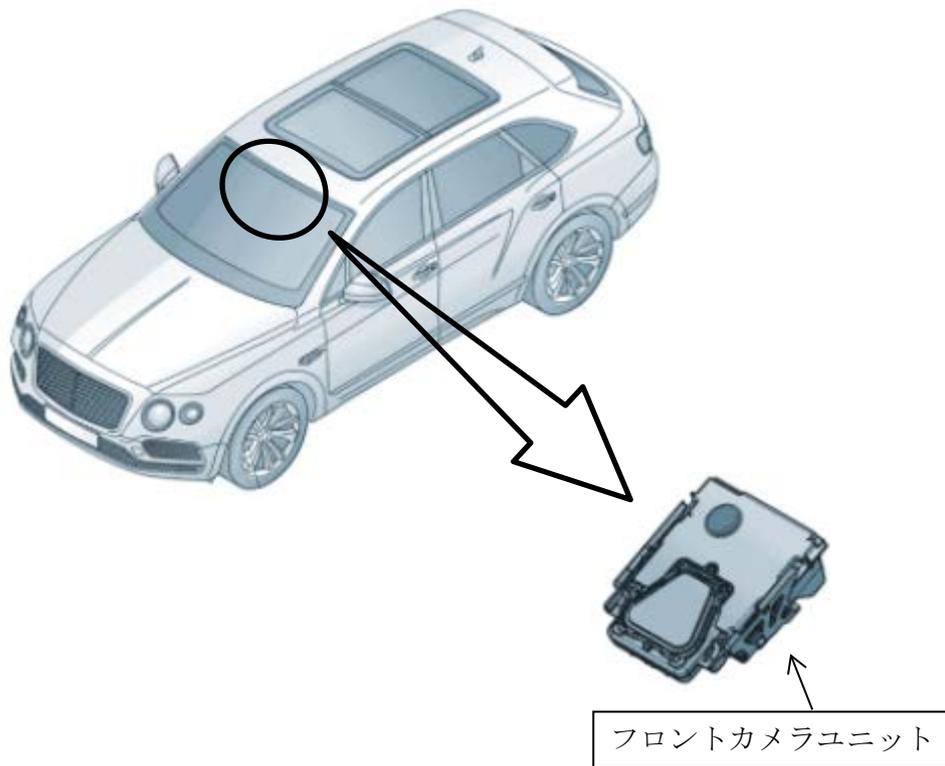
ドライバーアシストシステムの前面を撮影するフロントカメラユニットのヒーター温度設定が不適切なため、熱の影響により撮影が出来なくなることがある。そのため、ドライバーアシスト機能が作動しないおそれがある。

全車両、フロントカメラユニットのヒーター温度設定を変更する。

改善後は、ボンネット内のバッテリープラス電源のターミナルカバーに緑色のペイントを行い識別とする。
