※ 整理番号		サービスキャンペーン開始日	令和6年11月14日
不具合の内容	① ドアコントロールモジュールの制御プログラムが不適切なため、後席のパワークローズ機能でドアを閉じる操作を行った際、ドアラッチとのかみ合いが不完全となり、半ドア状態になるとともに、メーターパネルに警告灯が点灯するおそれがある。 ② 助手席ドアコントロールモジュールにおいて、プリント基板の製造が不適切なため、車両施錠後にヘッドライトファンがオンになることがある。そのため、12Vバッテリーが消耗し、バッテリーが上がってしまうおそれがある。		
改善の内容	① 全車両、ドアコントロールモジュールの制御プログラムを対策プログラムに書き換える。 ② 全車両、助手席ドアコントロールモジュールを対策品と交換する。		
自動車利用者等に周知させるための措置	ダイレクトメール、電話または訪問等により通知する。

# 改善箇所説明図

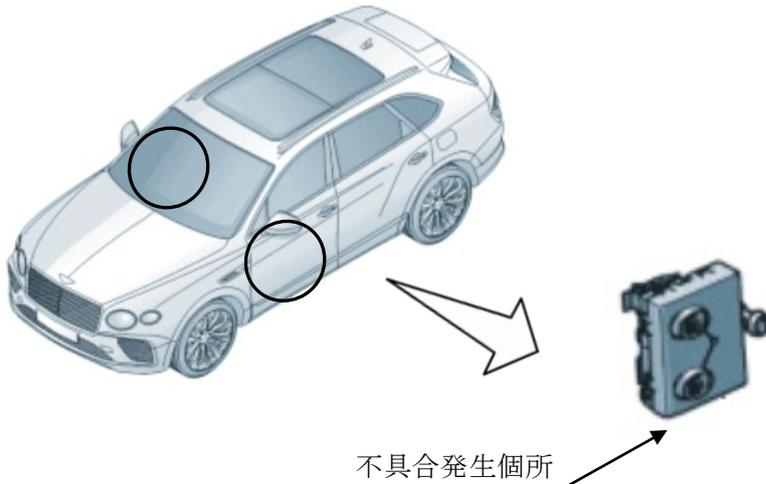
- ①運転席/助手席ドアコントロールモジュール
- ②助手席ドアコントロールモジュール

- ① ドアコントロールモジュールの制御プログラムが不適切なため、後席のパワークローズ機能でドアを閉じる操作を行った際、ドアラッチとのかみ合いが不完全となり、半ドア状態になるとともに、メーターパネルに警告灯が点灯するおそれがある。
- ② 助手席ドアコントロールモジュールにおいて、プリント基版の製造が不適切なため、車両施錠後にヘッドライトファンがオンになることがある。そのため、12Vバッテリーが消耗し、バッテリーが上がってしまうおそれがある。

- ① 全車両、ドアコントロールモジュールの制御プログラムを対策プログラムに書き換える。
- ② 全車両、助手席ドアコントロールモジュールを対策品と交換する。

識別： ① 左リヤドアのハーネスグロメット下側に黄色のペイントを塗布する。

② 助手席アウターレール(固定具裏)に黄色のペイントを塗布する。
