リコール届出日：平成29年1月11日

リコール届出番号	外-2422	リコール開始日	平成29年1月12日
届出者の氏名又は名称	フォルクスワーゲン グループ ジャパン株式会社 代表取締役社長 ティル・シェア	製作国：イギリス 製作者名：ベントレー モーターズ リミテッド 問合せ先：ベントレーコール（フリーダイヤル） 0120-97-7797	
不具合の部位（部品名）	前席サイドエアバッグ、前席シートベルトバックル、前席シート背もたれ、後席サイドエアバッグ、後席シートベルト、ステアリングコラム、ウィンカー・ワイパー操作レバーユニット、アクセルペダル、ダッシュボード前面カバー、助手席エアバッグ（ボルト）		
基準不適合状態にあると認める構造、装置又は性能の状況及びその原因	車両製造時の作業管理が不適切なため、サイドエアバッグ、助手席エアバッグ、前席シートベルトバックル、前席シート背もたれ、後席シートベルト、ステアリングコラム、ウィンカー・ワイパー操作レバーユニット及びアクセルペダル等の取付ボルトが規定のトルクで締め付けられていないものがある。そのため、走行振動等によって取付ボルトに緩みが生じ、そのままの状態で使用を続けると、当該ボルトが外れて、ウィンカー、ワイパー、ハンドル、アクセルが操作できなくなったり、衝突時に乗員を正しく拘束できなくなったり、エアバッグが展開時に正しく展開しないおそれがある。		
改善措置の内容	点検し、適切なトルクで締め付けられていない場合は、規定のトルクで締め付ける。		
不具合件数	0件	事故の有無	無し
発見の動機	本国からの情報による。		
自動車使用者及び自動車分解整備事業者に周知させるための措置	<ul style="list-style-type: none"> <li>自動車使用者：ダイレクトメール、電話、または訪問により通知する。</li> <li>自動車分解整備事業者：日整連発行の機関誌に掲載する。</li> <li>対策実施済車には、運転者席側ドア開口部のドアロックストライカ付近に外-2422のステッカーを貼付する。</li> </ul>

# 改善箇所説明図

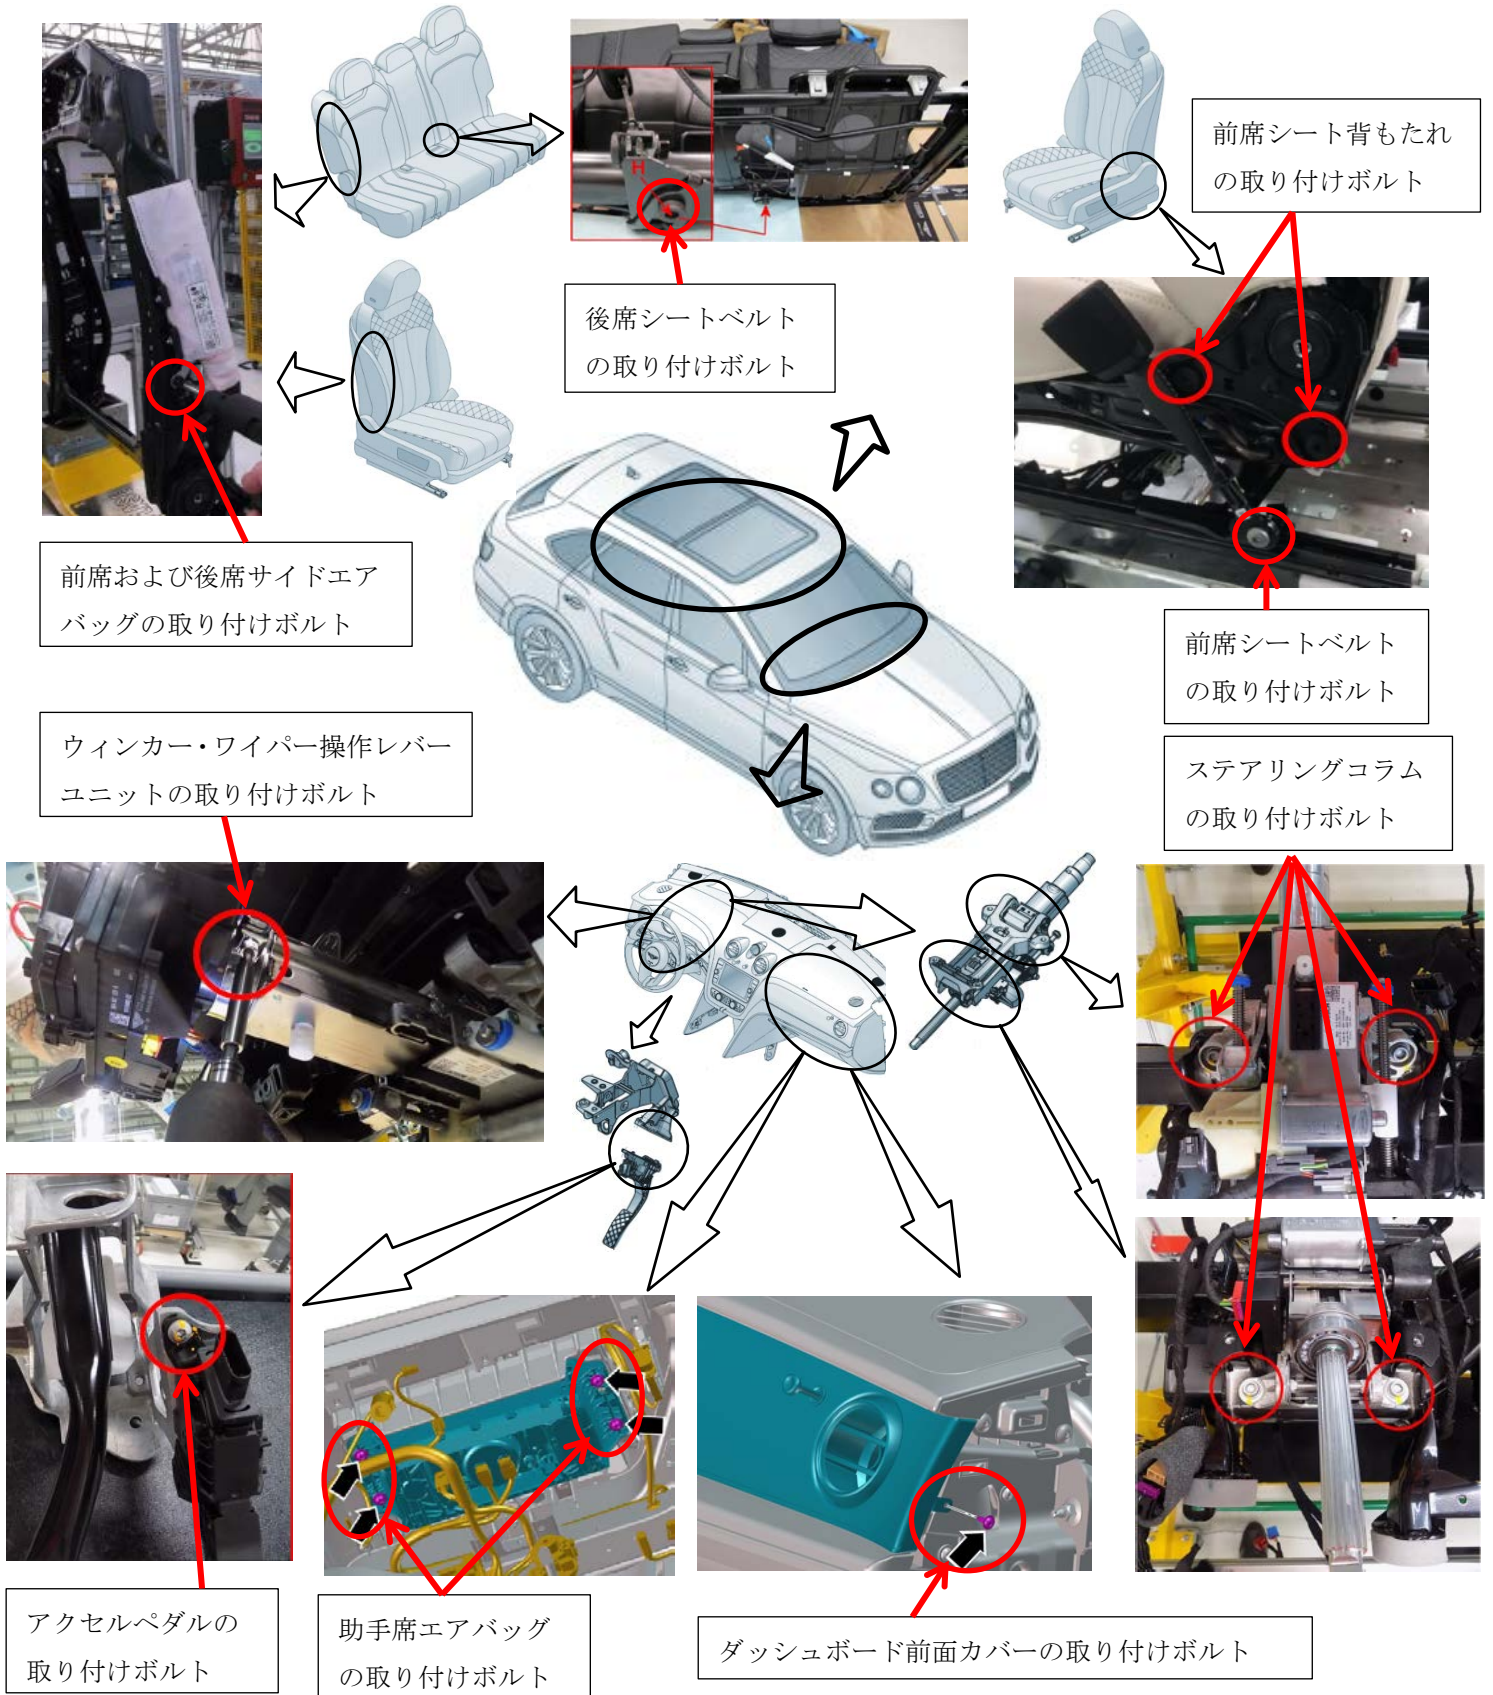
注意：  は不具合箇所を示す。

車両製造時の作業管理が不適切なため、サイドエアバッグ、助手席エアバッグ、前席シートベルトバックル、前席シート背もたれ、後席シートベルト、ステアリングコラム、ウィンカー・ワイパー操作レバーユニット及びアクセルペダル等の取付ボルトが規定のトルクで締め付けられていないものがある。そのため、走行振動等によって取付ボルトに緩みが生じ、そのままの状態で使用を続けると、当該ボルトが外れて、ウィンカー、ワイパー、ハンドル、アクセルが操作できなくなったり、衝突時に乗員を正しく拘束できなくなったり、エアバッグが展開時に正しく展開しないおそれがある。

点検し、適切なトルクで締め付けられていない場合は、規定のトルクで締め付ける。
