リコール届出日：平成31年4月10日

リコール届出番号	外-2804	リコール開始日	平成31年4月11日
届出者の氏名又は名称	フォルクスワーゲン グループ ジャパン株式会社 代表取締役社長 ティル・シェア	製作国：イギリス 製作者名：ベントレー モーターズ リミテッド 問合せ先：ベントレーコール（フリーダイヤル） 0120-97-7797	
不具合の部位（部品名）	後席中央シートベルトおよびシートベルトバックル取付け部ボディーパネル（補強板とスタッドボルト）		
基準不適合状態にあると認める構造、装置又は性能の状況及びその原因	後席中央シートベルトおよびバックルが取り付けられているボディーパネルの強度が不足しているため、後席左右のいずれか、もしくは両方の座席に乗員が着座している場合、車両衝突時に当該パネルが損傷し、後席中央座席の乗員を適切に拘束することができないおそれがある。		
改善措置の内容	全車両、ボディーパネルを点検し、補強板が取り付けられていないものは補強板を取り付ける。		
不具合件数	0件	事故の有無	無し
発見の動機	本国からの情報による。		
自動車使用者及び自動車分解整備事業者に周知させるための措置	<ul style="list-style-type: none"> 自動車使用者：ダイレクトメール、電話、または訪問により通知する。 自動車分解整備事業者：日整連発行の機関誌に掲載する。 対策実施済車には、運転者席側ドア開口部のドアロックストライカ付近に外-2804のステッカーを貼付する。

改善箇所説明図

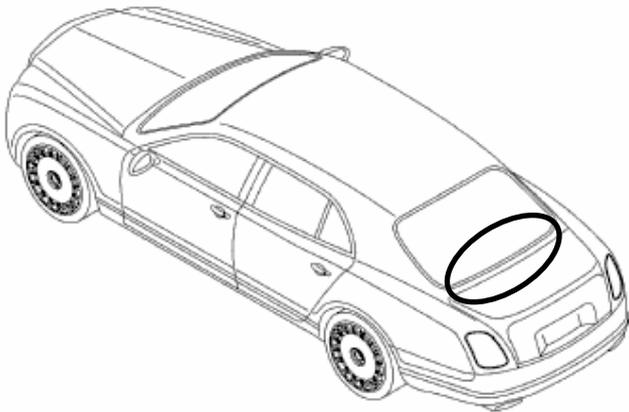
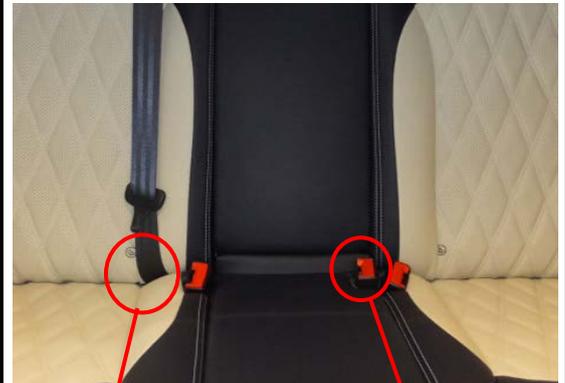
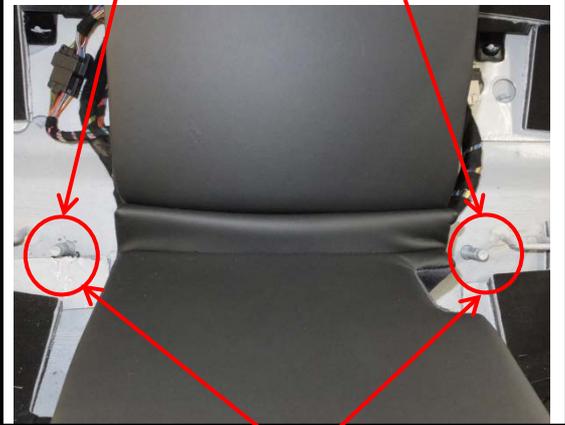
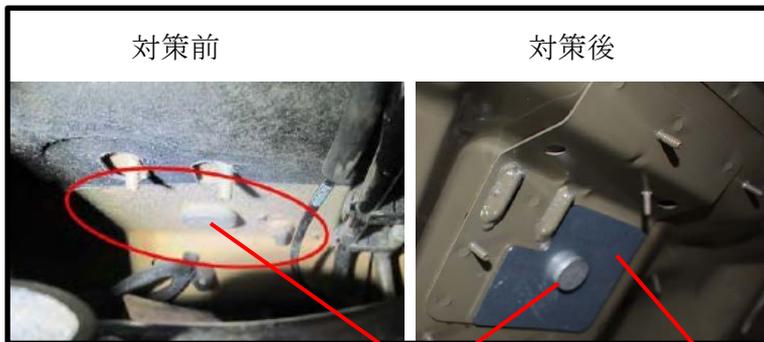
車両下回り側

スタッドボルト取付け位置（シート裏側）

対策前

対策後

スタッドボルト頭部

補強板

スタッドボルト（2カ所）

不具合の内容

後席中央シートベルトおよびバックルが取り付けられているボディーパネルの強度が不足しているため、後席左右のいずれか、もしくは両方の座席に乗員が着座している場合、車両衝突時に当該パネルが損傷し、後席中央座席の乗員を適切に拘束することができないおそれがある。

改善の内容

全車両、ボディーパネルを点検し、補強板が取り付けられていないものは補強板を取り付ける。

改善後は、左後席ドアの配線コネクタに黄色のペイントを行い識別とする。
