整理番号		サービスキャンペーン開始日	平成29年9月12日
不具合の内容	トランクリッドのヒンジ、掛け金及びトランクストライカーの位置調整又は、トランクシールの取り付け状態のいずれかに不適切なものがあるため、トランクリッドを電動モーターにより閉じる場合、トランクリッドが完全に閉じきらずに再び全開の状態に戻る場合がある。		
改善の内容	トランクリッドのヒンジの調整、掛け金のカバー及びトランクストライカーのフラップのスプリングを改良品と交換し位置の調整を行う。また、トランクシールを取り外して適切な状態に取り付け直すとともに、トランクリッドのガスダンパーの交換（車体の形状が幌型の車両を除く。）及びトランクリッド制御プログラムの修正を行う。		
自動車利用者等に周知させるための処置	ダイレクトメール、電話、訪問により通知する。

サービスキャンペーン対象車の主要諸元

④改善箇所説明図

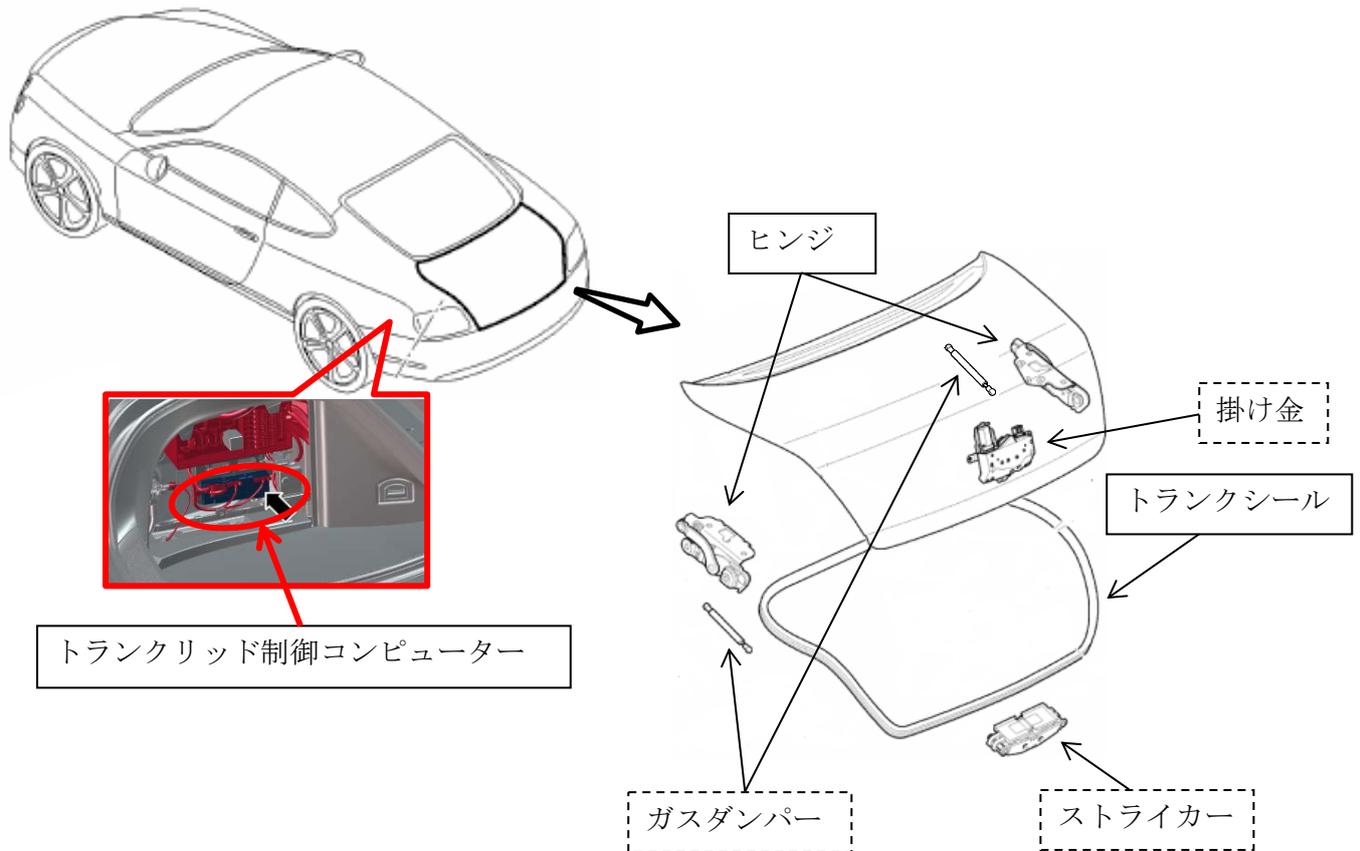
注意： は修正する部品を示す。

は改良する部品を示す。

トランクリッドのヒンジ、掛け金及びトランクストライカーの位置調整又は、トランクシールの取り付け状態のいずれかに不適切なものがあるため、トランクリッドを電動モーターにより閉じる場合、トランクリッドが完全に閉じきらずに再び全開の状態に戻る場合がある。

トランクリッドのヒンジの調整、掛け金のカバー及びトランクストライカーのフラップのスプリングを改良品と交換し位置の調整を行う。また、トランクシールを取り外して適切な状態に取り付け直すとともに、トランクリッドのガスダンパーの交換（車体の形状が幌型の車両を除く。）及びトランクリッド制御プログラムの修正を行う。

トランクストライカープレートに白色のペイントを塗布する。
