整理番号		サービスキャンペーン開始日	平成30年2月14日
不具合の内容	二次空気供給装置の空気供給用ポンプにおいて、電気回路が不適切なため、エンジン始動時に設計値を超えた電流が当該ポンプに流れた場合、エンジンコンピューターが当該ポンプの故障と誤判定し、走行中にエンジン警告灯が点灯するおそれがある。		
改善の内容	全車両、二次空気供給装置の空気供給用ポンプの電気回路に抵抗付き配線を追加し、エンジン制御プログラムを書き換える。		
自動車利用者等に周知させるための処置	ダイレクトメール、電話、訪問により通知する。

# 改善箇所説明図

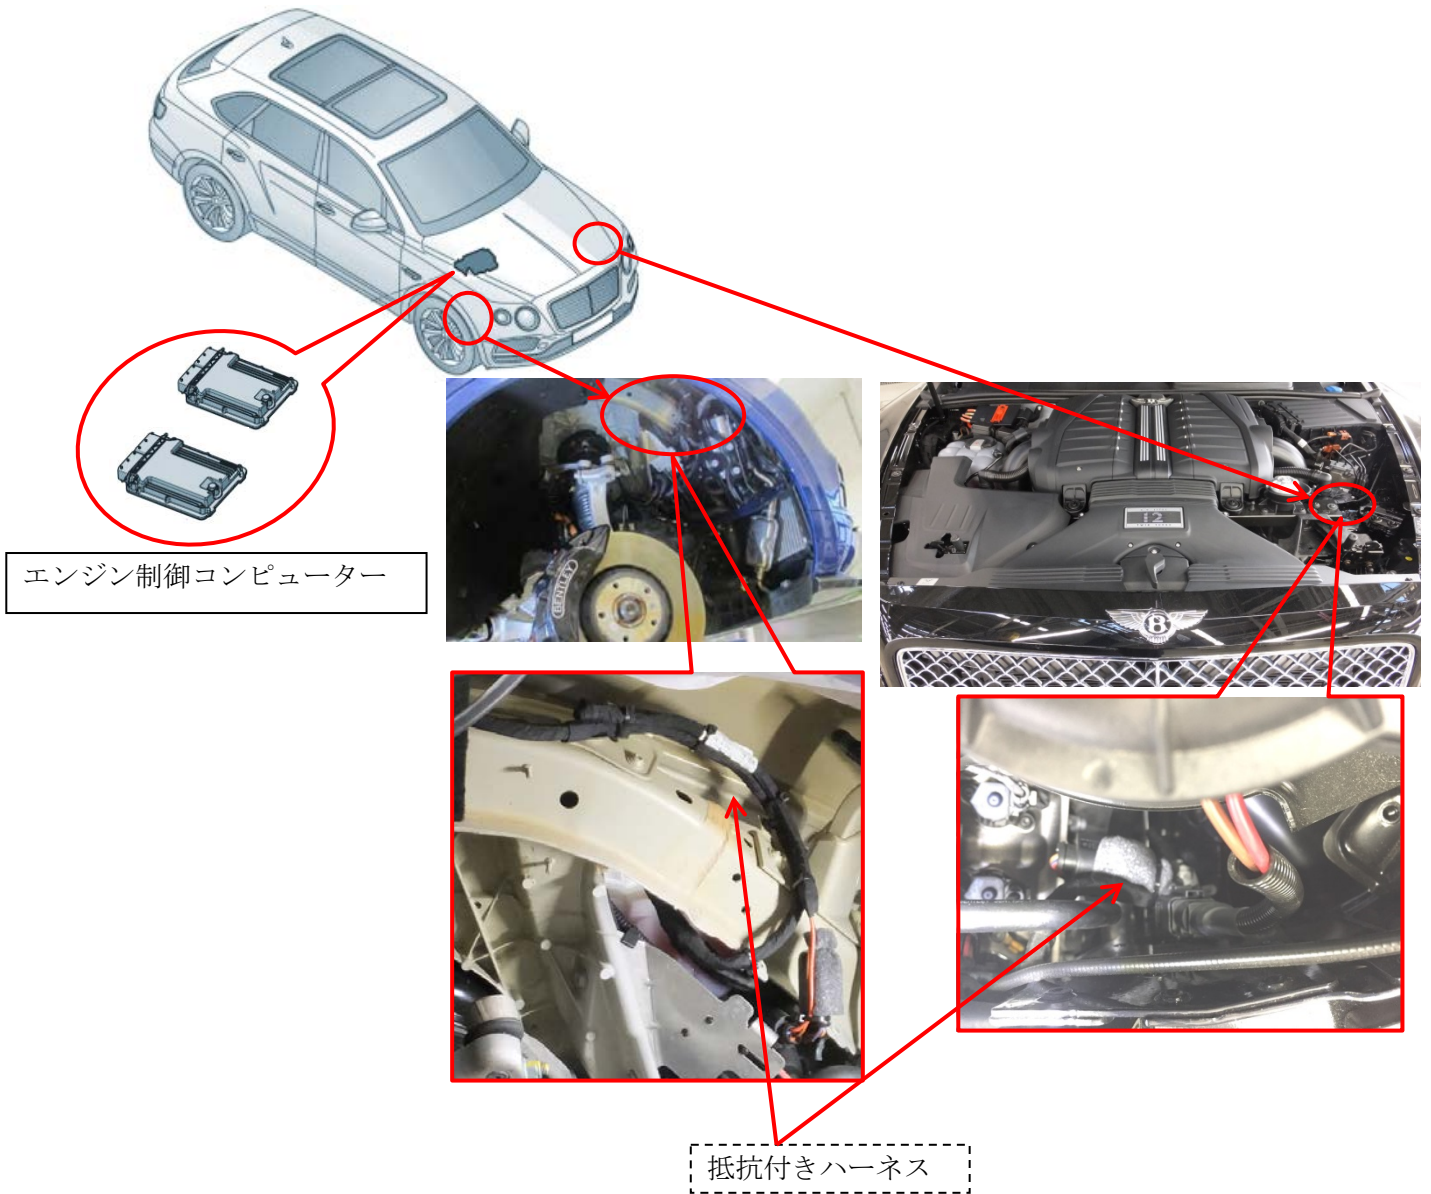
注意：  はプログラムを書き換える部品を示す。

は追加で取り付ける部品を示す。

二次空気供給装置の空気供給用ポンプにおいて、電気回路が不適切なため、エンジン始動時に設計値を超えた電流が当該ポンプに流れた場合、エンジンコンピューターが当該ポンプの故障と誤判定し、走行中にエンジン警告灯が点灯するおそれがある。

全車両、二次空気供給装置の空気供給用ポンプの電気回路に抵抗付き配線を追加し、エンジン制御プログラムを書き換える。

ブレーキ液のリザーバータンクの隠し蓋に黄色のペイントを塗布する。
